## Ergebnisprotokoll

<b>Projekt:</b>	Weiterbetrieb Deponie Konstanz-Dorfweiher
<b>hier:</b>	Ergebnisprotokoll: Projektbesprechung
<b>Datum:</b>	26.04.2022
<b>Ort:</b>	Projektbesprechung Videokonferenz
<b>Teilnehmer:</b>	Hr. Schulz, Lk Konstanz Hr. Kurz, Lk Konstanz Hr. Burger, Regierungspräsidium Freiburg Hr. Haubrich, Planungs-ARGE (Ingenieurgruppe RUK) Hr. Ebert, Planungs-ARGE (Ingenieurgruppe RUK) Hr. Kroner, Planungs-ARGE (AU Consult)
<b>Verteiler:</b>	Teilnehmer Fr. Herold, Regierungspräsidium Freiburg Hr. Schatz, Planungs-ARGE (AU Consult) Hr. Mittermayr, Planungs-ARGE (AU Consult) Fr. Raschke, Planungs-ARGE (Ingenieurgruppe RUK)

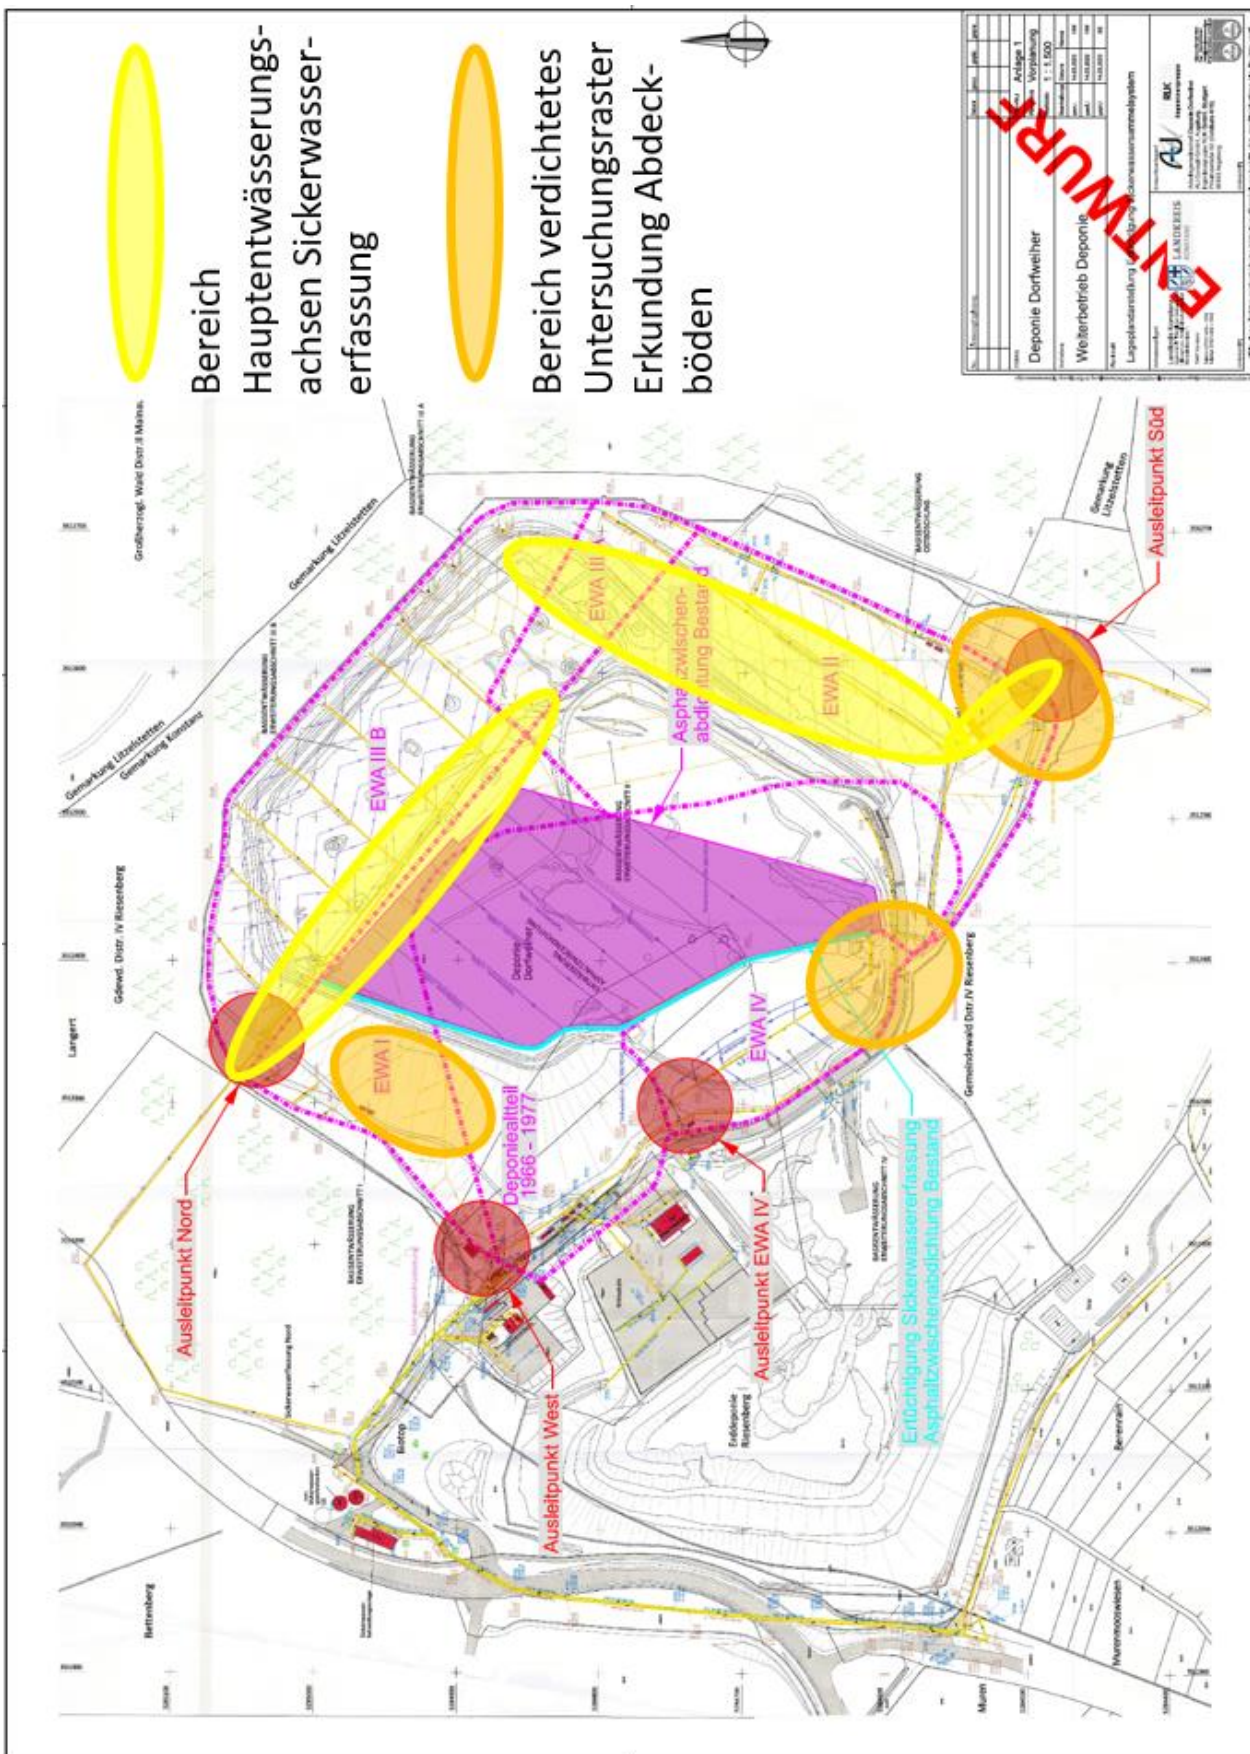
### Anlage Planskizze

Nachfolgende besonders relevante Bereiche wurden von Herrn Burger benannt (siehe auch Anlage Planskizze). In diesen soll das Untersuchungsrastrer verdichtet werden.

1. EWA I zwischen den Ausleitpunkten Nord und West. Vor ca. 20 Jahren fanden in diesem Bereich Sickerwasseraustritte statt. Seit Errichtung der Zwischenabdichtung keine Austritte mehr beobachtet. Über Brennesselbewuchs war der Bereich in der Vergangenheit zu identifizieren.
2. EW II, Bereich des Austrittspunktes Süd; In diesem Bereich wahrscheinlich massive Randdämme mit voraussichtlich geringen Abfallablagerungen vorhanden. Hier bestehen evtl. Probleme im Bereich der Randdammdurchdringung. In der Vergangenheit wurden hier vereinzelt Sickerwasseraustritte festgestellt - nicht mehr in jüngster Zeit.
3. EWA IV, südwestlicher Bereich (im Bereich der Sickerwasseraustritte - Abgleich mit Fotodokumentation)

Anmerkung: Mind. zwei Hauptentwässerungsachsen (siehe Anlage Planskizze) müssen funktionieren. Die alleinige Sanierung und Optimierung der Ausleitpunkte mit evtl. dahinterliegenden Einstaubereichen kann nicht als ausreichend akzeptiert werden.
